# Implantação e resultados do programa obra monitorada: tecnologia construtiva da alvenaria de vedação com blocos de concreto

Departamento de Engenharia Civil da Universidade Politécnica de Pernambuco (UPE)

**Palavras-chave:** obra monitorada, alvenaria de vedação, blocos de concreto, tecnologia construtiva.

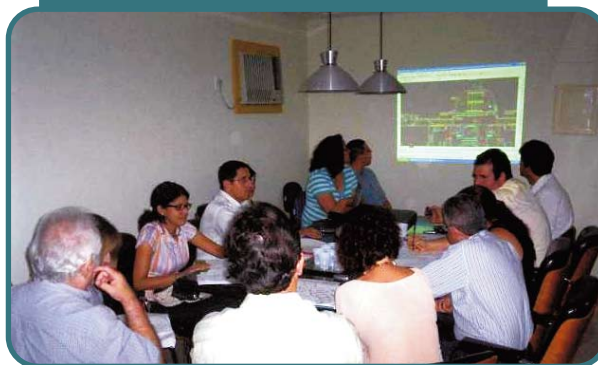
**Figura 1 – Análise crítica dos projetos de arquitetura, estrutura e instalações conduzida pela equipe de projeto da alvenaria de vedação de blocos de concreto**

Como resultado geral da etapa 4, cabe destacar o desenvolvimento do projeto para produção da vedação vertical em alvenaria com blocos de concreto, o qual serviu de elemento de integração durante as reuniões de coordenação de projeto (figura 1).

No desenvolvimento do projeto para produção da alvenaria foi elaborado um relatório de compatibilização, a partir do qual foi possível identificar os problemas de interface entre os projetos arquitetura/estrutura/instalações e de alvenaria, além de propostas para a solução dos desvios encontrados.

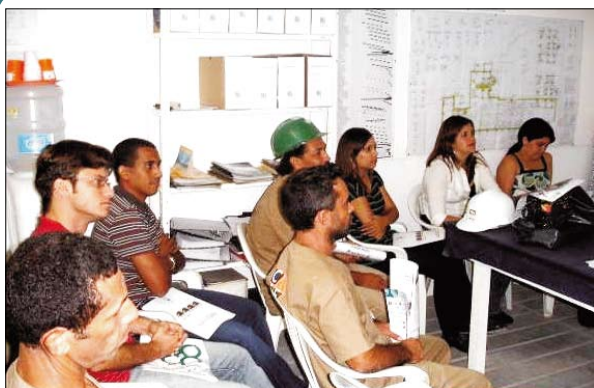
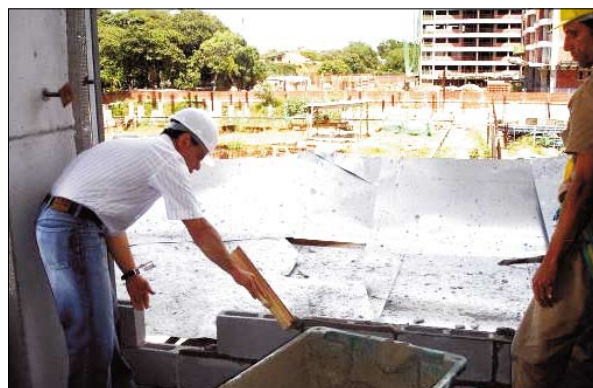
Figura 2 – Capacitação através de treinamento: a) no escritório com as equipes da obra e da ABCP, b) no canteiro – assentamento de argamassa com palheta

A figura 2 ilustra os treinamentos realizados no canteiro de obras.

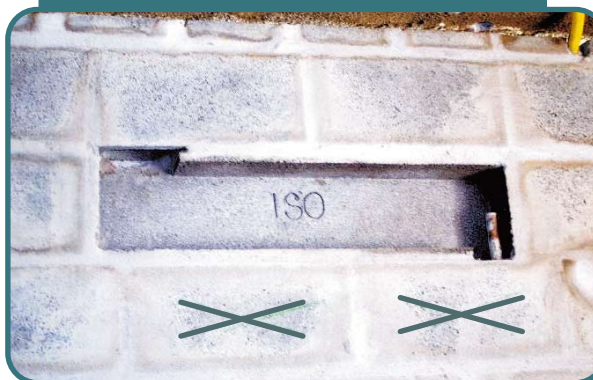
Figura 3 – Marcação dos blocos para a avaliação do indicador de perdas

A figura 3 ilustra a marcação dos blocos de concreto para a avaliação do indicador de perdas. O quadro 6 ilustra as atividades desenvolvidas durante essa etapa.

Os blocos inteiros (09x19x39cm) foram selecionados para a apropriação de perdas, cujas atividades realizadas seguiram a sequência listada adiante:

- ◆ marcação com um "X" nas duas faces maiores dos blocos, com giz de cera, perfazendo um total de 500 blocos;
- ◆ a marcação foi realizada no 1º dia da semana, antes do início do expediente;
- ◆ a duração de cada período de estudo foi de uma semana;
- ◆ determinação da quantidade de blocos com "X" nas paredes no período;
- ◆ determinação da quantidade de blocos com "X" em estoque no período;
- ◆ cálculo do indicador de perdas, através da utilização da equação 1.
