**SISTEMAS DE RECUPERAÇÃO DE
FISSURAS DA ALVENARIA DE VEDAÇÃO:
AVALIAÇÃO DA CAPACIDADE DE DEFORMAÇÃO**

**Dissertação apresentada
à Escola Politécnica da Universidade
de São Paulo para obtenção do título
de Mestre em Engenharia**

Escola Politécnica da Universidade de São Paulo
Departamento de Engenharia de Construção Civil
Área de Concentração: Engenharia de Construção Civil e Urbana

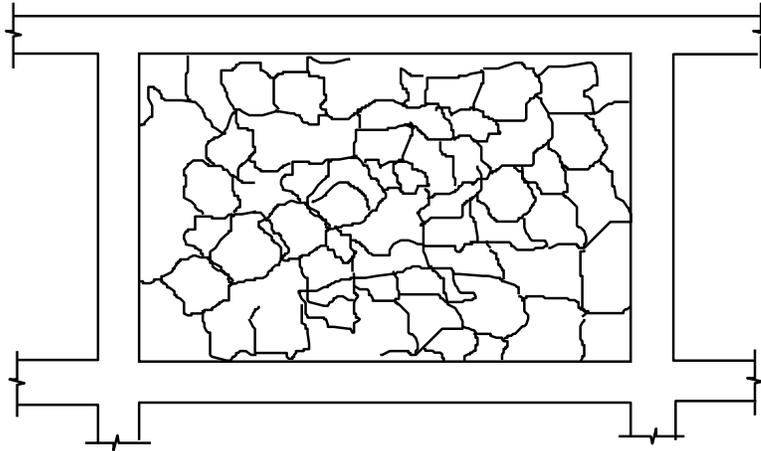
Figura 2.1 Manifestação típica de fissuras com origem no revestimento de argamassa

A figura 2.1 ilustra a ocorrência de fissuras no revestimento de argamassa na forma de *mapa*.

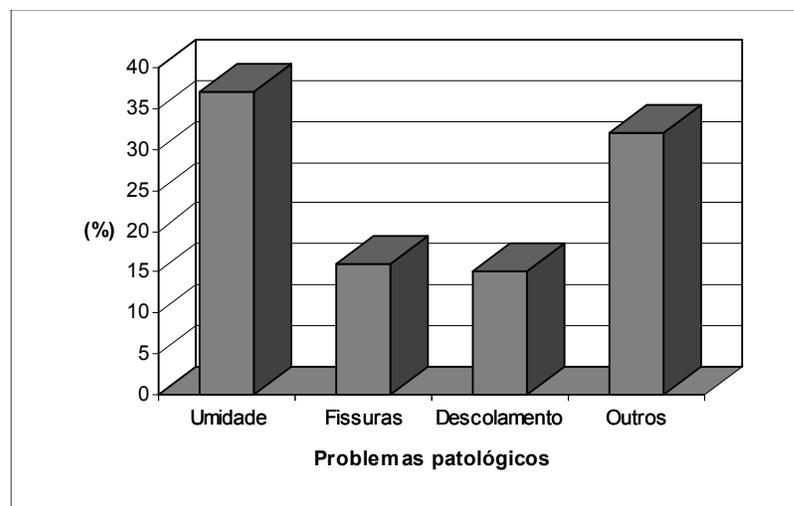
**Período de coleta dos dados: 1974 a 1975
Número de casos: 1200**

Figura 2.5 Divisão percentual dos problemas patológicos na Bélgica (REYGAERTS et al., 1976)

Duas pesquisas publicadas por REYGAERTS et al. (1976) e REYGAERTS et al. (1978), apresentaram como os problemas patológicos mais comuns encontrados em edificações na Bélgica aqueles ilustrados pelos gráficos das figuras 2.5 e 2.6, respectivamente.

Os problemas identificados por *outros*, nas figuras 2.5 e 2.6, foram associados principalmente à falhas no isolamento termo-acústico, no sistema de aquecimento e nas instalações hidro-sanitárias.

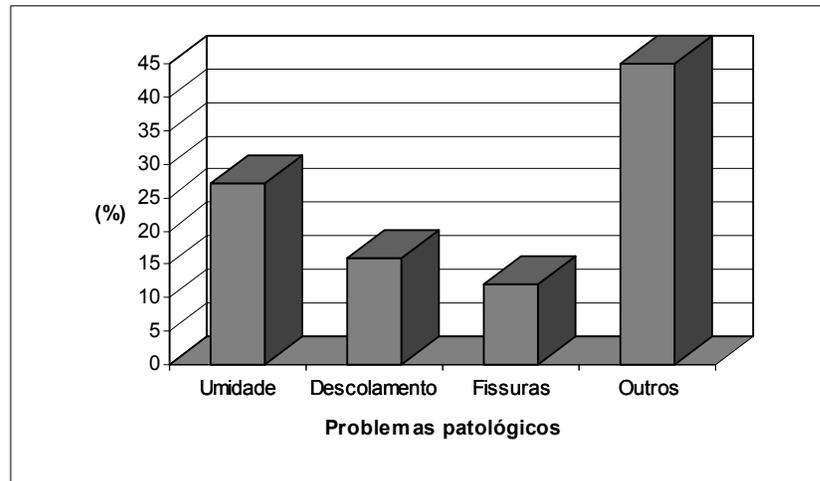
Período de coleta dos dados: 1976 a 1977
Número de casos: 1800

Figura 2.6 Divisão percentual dos problemas patológicos na Bélgica (REYGAERTS et al., 1978)

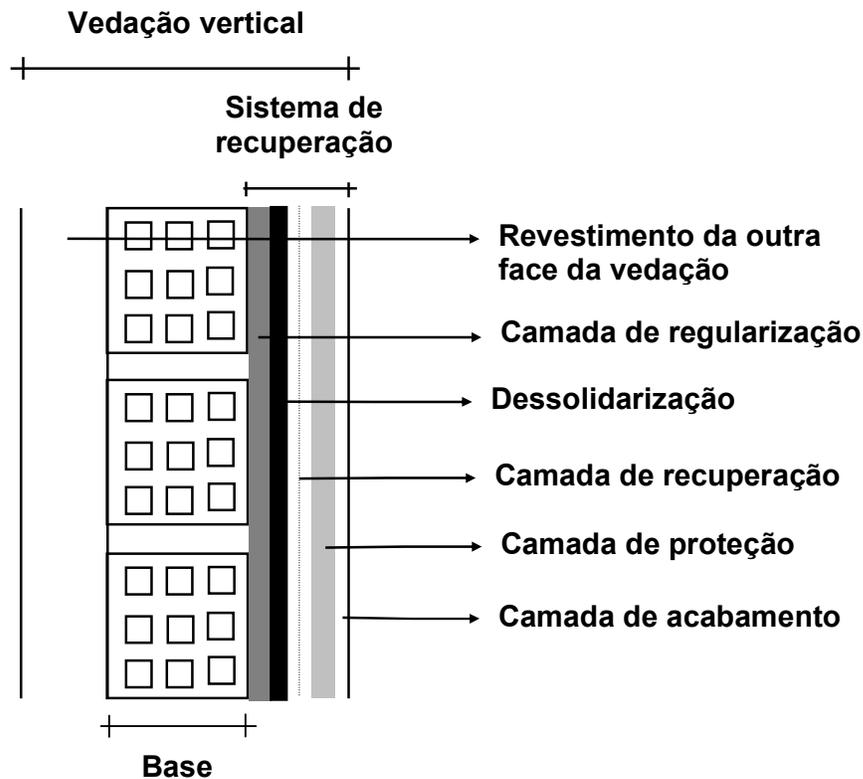
Figura 3.1 Corte esquemático de uma vedação vertical ilustrando as partes de um sistema de recuperação de fissuras

De um modo geral, as partes que compõem um sistema de recuperação genérico, conforme ilustra a figura 3.1, podem ser divididas em: camada de regularização, dessolidarização, camada de recuperação; camada de proteção e camada de acabamento.

Cabe destacar que a base, no caso ilustrada na figura 3.1 como sendo a alvenaria de vedação, faz parte do subsistema vedação vertical e, em alguns casos, estará em contato direto com o sistema de recuperação. Dessa forma, as propriedades dos sistemas de recuperação serão bastante influenciadas pela base sobre a qual será assentado.

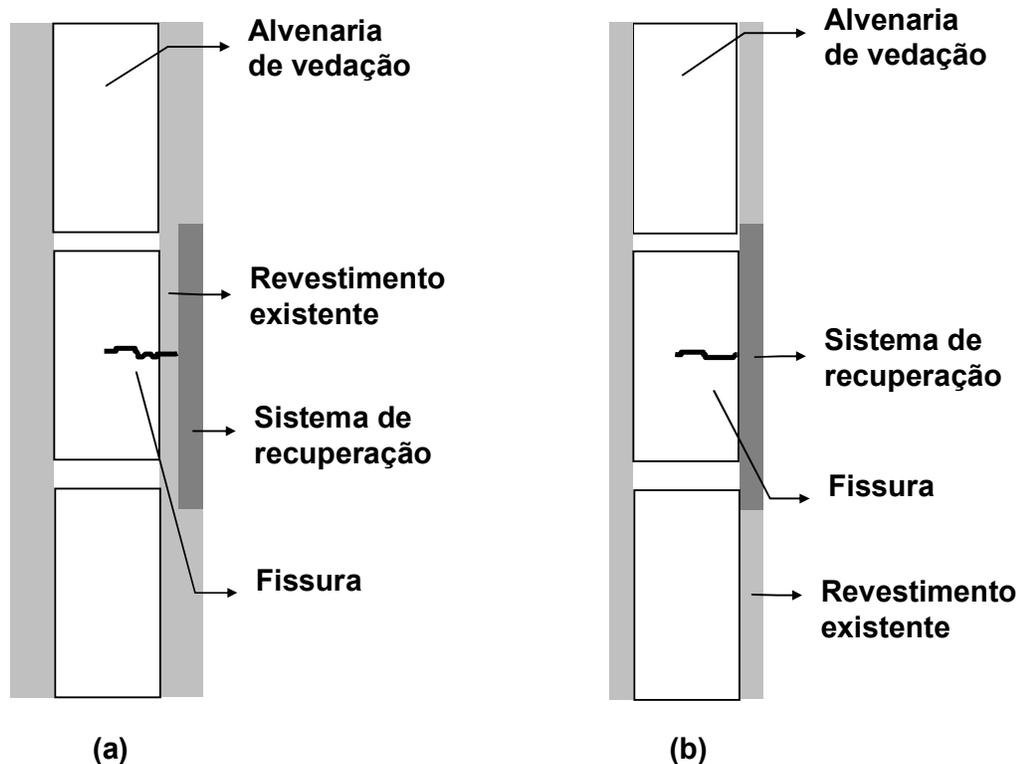
Figura 3.2 Bases dos sistemas de recuperação: a) a base é o revestimento existente; b) a base é a alvenaria

Podem cumprir a função de base a alvenaria de vedação, o concreto ou o próprio revestimento existente. A figura 3.2 ilustra os casos em que a base é a

alvenaria de vedação e o revestimento. A base pode ser também o concreto, quando por exemplo a recuperação é realizada no encontro da alvenaria com a estrutura.

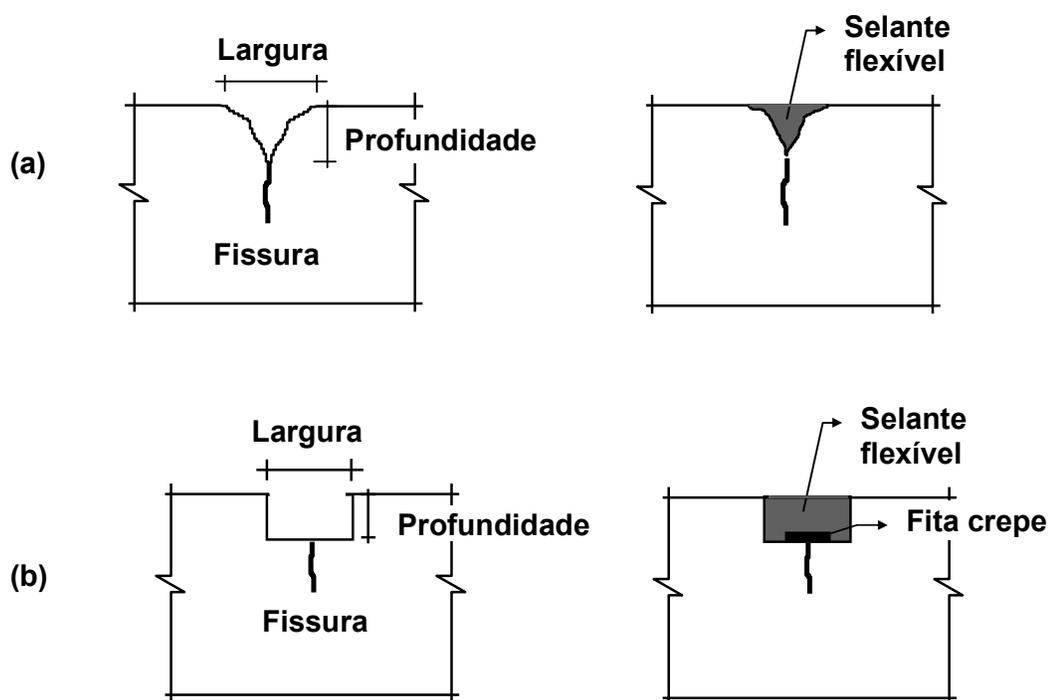
Figura 3.3 Tipos de sulcos: a) sulco em forma de “V”; b) sulco retangular

THOMAZ (1989) recomenda o uso do sulco retangular em fissuras com movimentações mais intensas, dessolidarizando o selante da base por meio de uma fita crepe, conforme ilustra a figura 3.3 (b). Mais detalhes sobre a dessolidarização podem ser vistos no próximo item.

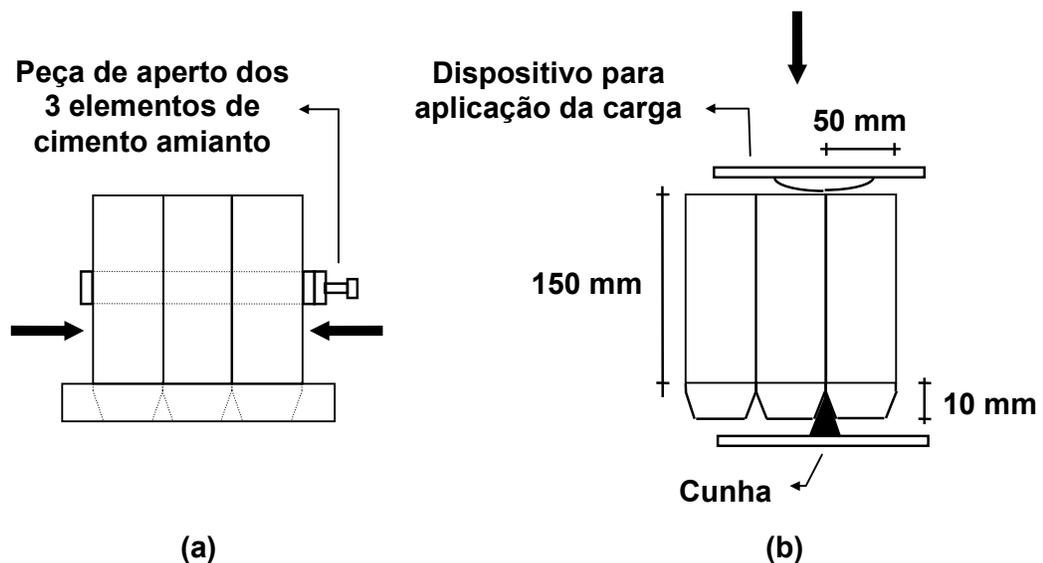
Figura 4.1 Esquema do ensaio para a avaliação da capacidade de deformação de revestimentos sintéticos: a) aperto dos elementos; b) carregamento (DIRECTIVES..., 1976)

a) o revestimento completo deve ser aplicado, de acordo com o método recomendado pelo fabricante, sobre três elementos de cimento amianto com dimensões 150 x 50 mm e espessura de 10 mm, com cantos chanfrados, como ilustra a figura 4.1;

fissuras visíveis, mas cujas larguras sejam inferiores a 0,1 mm. Essa situação é mostrada na figura 4.1 (a);

O ensaio deve ser realizado com a introdução da cunha de cantos chanfrados, mostrada na figura 4.1 (b), nas aberturas deixadas pelos três elementos.

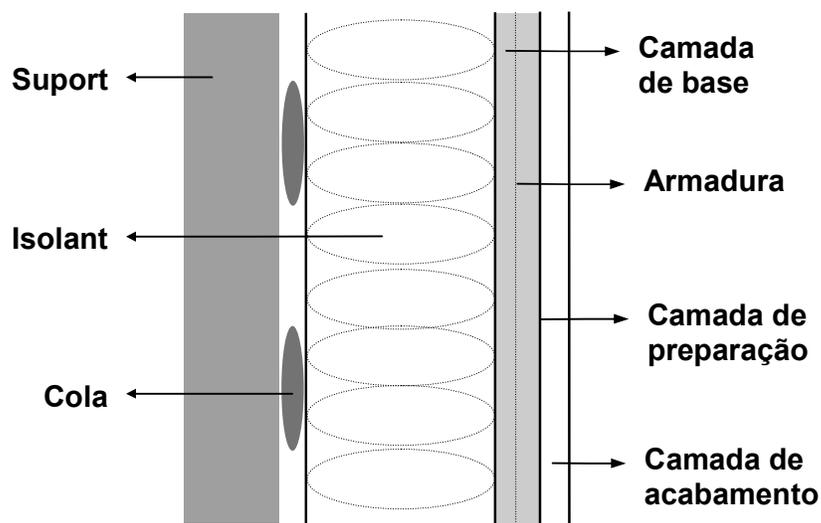
Figura 4.2 Representação esquemática de um sistema de isolamento térmico de fachadas (DIRECTIVES..., 1979)

A figura 4.2 representa um esquema do sistema de isolamento térmico de fachadas. O revestimento de pequena espessura é formado pelas camadas de base, armadura, camada de preparação e camada de acabamento.

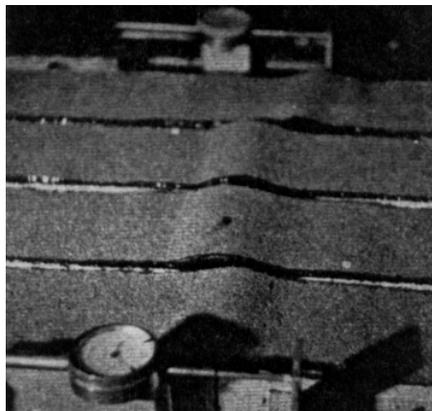
Figura 4.3 Quatro faixas sendo submetidas a ensaio (EVRARD; CHAIZE, 1972)

- a) devem ser produzidas duas placas de concreto de 500 x 500 mm;
- b) essas duas placas devem ser colocadas justapostas, formando uma nova placa de 1000 x 500 mm;
- c) se o objetivo for simular uma junta é necessário interpor às duas placas um calço com espessura apropriada;
- d) os materiais devem ser aplicados, segundo as especificações do fabricante, em faixas de 1000 x 100 mm, possibilitando ensaiar três ou quatro faixas paralelas sob as mesmas condições, conforme ilustra a figura 4.3.

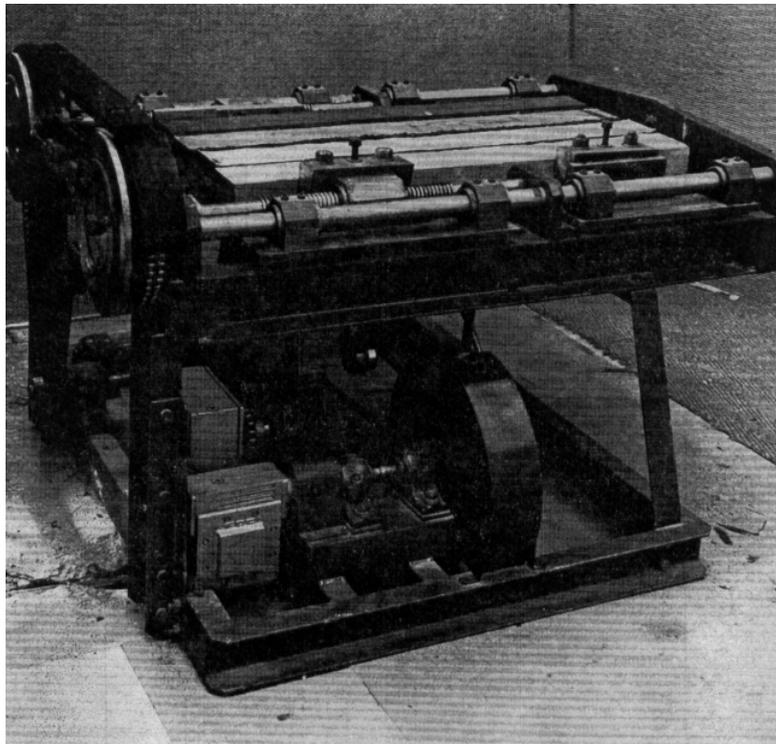
Figura 4.4 Equipamento utilizado no ensaio proposto por EVRARD; CHAIZE (1972)

O equipamento utilizado no ensaio, ilustrado na figura 4.4, submete a plataforma móvel a movimentos cíclicos, retilíneos e contínuos através de um motor de 0,7 CV. Adotou-se nessa pesquisa a velocidade de 16 mm/h, com espera de 40 segundos para a inversão do sentido do movimento.

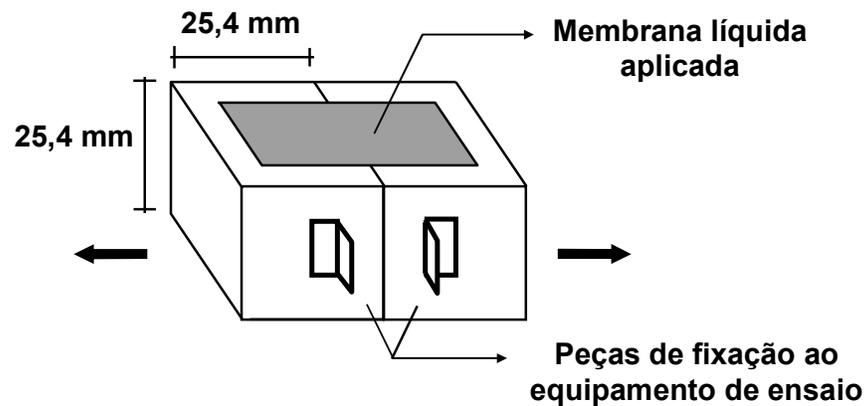
Figura 4.5 Corpo de prova do ensaio de avaliação da capacidade de deformação de impermeabilizações (ASTM, 1995)

Para isso, são utilizados como corpos de prova, cinco conjuntos formados por dois prismas de concreto, conforme ilustra a figura 4.5.

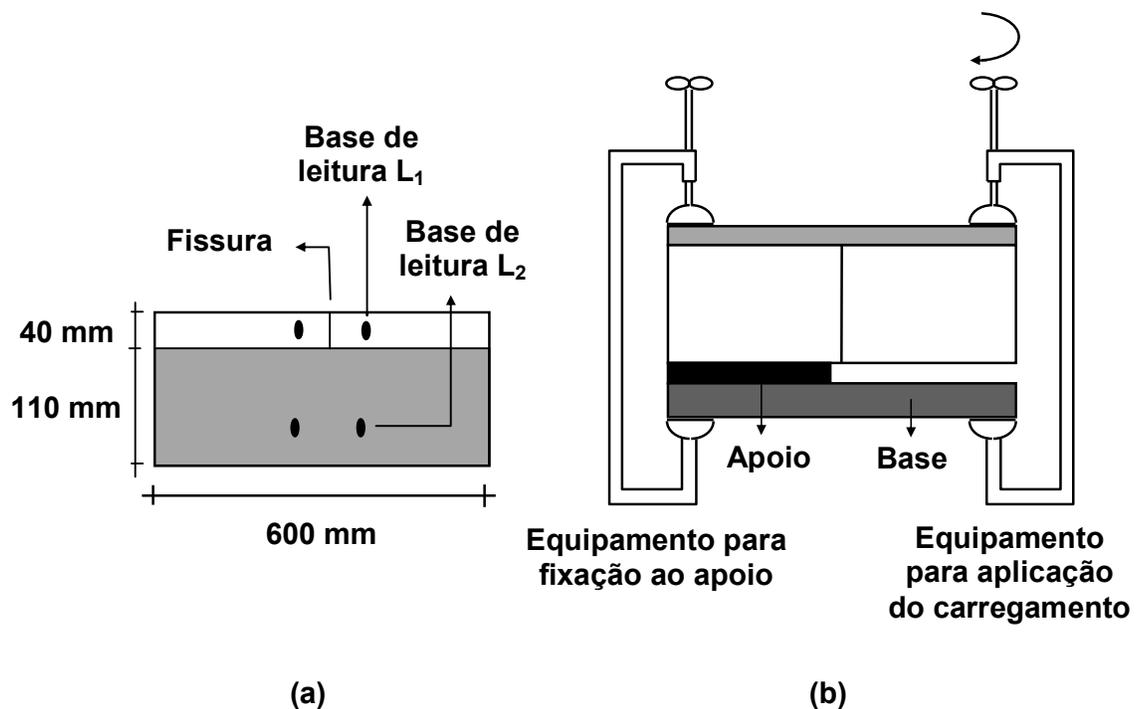
Figura 4.6 Esquema do corpo de prova: a) vista superior; b) carregamento (BAUER, 1985)

- e) as duas metades do prisma de concreto devem ser colocadas justapostas e, então, aplica-se o sistema de recuperação de fissuras e, posteriormente, uma argamassa industrializada como acabamento, sobre 600 x 110 mm do corpo de prova, conforme ilustra a figura 4.6 (a);
- f) após a aplicação do revestimento, os corpos de prova devem ser curados durante 7 dias.

Conforme explica BAUER (1985), o ensaio consiste na aplicação de carregamentos na face revestida, como ilustra a figura 4.6 (b), em incrementos uniformes, tomando-se as leituras de distensão nas bases de leituras preestabelecidas - na face tracionada do corpo de prova - para verificação da abertura em L_1 , bem como do comportamento do revestimento em L_2 .

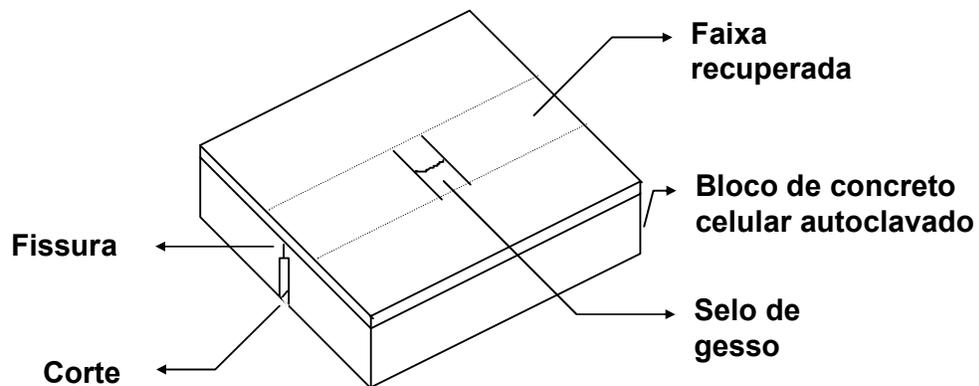
Figura 4.7 Corpo de prova (FRANCO; ALY, 1989a)

- a) realizar um corte em 75% da espessura do bloco de concreto celular autoclavado, utilizado como base;
- b) revestir uma de suas faces;
- c) simular uma fissura, quebrando o bloco;
- d) aplicar o sistema de recuperação. A figura 4.7 ilustra a configuração final.

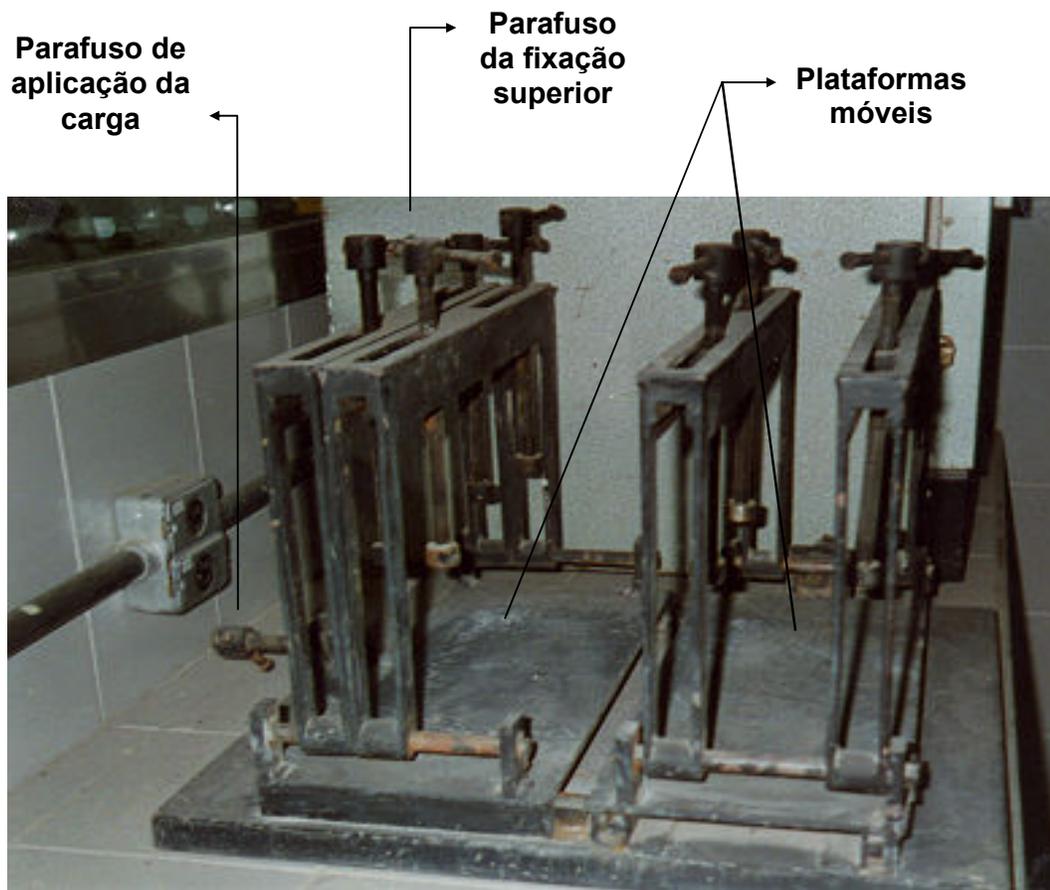
Figura 5.1 Primeira versão do equipamento, utilizado na pesquisa experimental de FRANCO; ALY (1989a)

Dessa pesquisa, foi utilizada a primeira versão do equipamento, ilustrada na figura 5.1.

As tensões de tração e cisalhamento que provocavam o movimento das plataformas móveis eram aplicadas por meio de parafusos adaptados a flanges, com os quais as plataformas estavam conectadas. A figura 5.1 identifica as posições dos parafusos ligados às flanges, das plataformas móveis e dos parafusos da fixação superior dos corpos de prova.

Os movimentos dependiam da força aplicada pelo operador aos parafusos conectados às flanges que, além de não ser constante, era limitada. As plataformas estavam montadas sobre trilhos, os quais eram soldados a uma base de chapa de aço de pouca espessura. Essa base sofria certo nível de deformação quando eram realizados os ensaios.

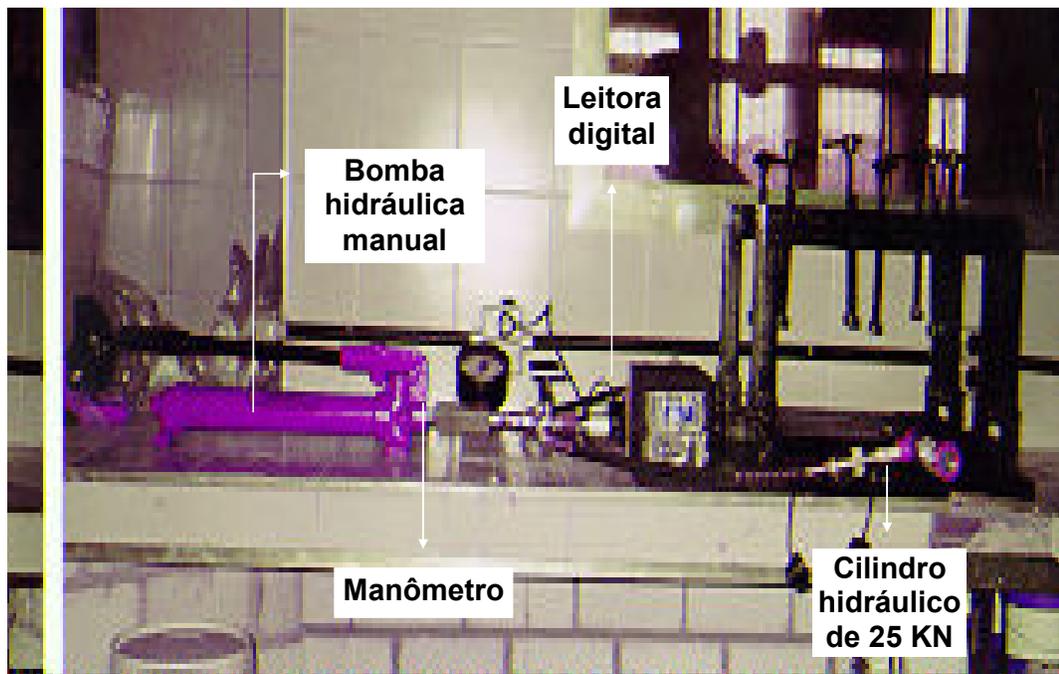
Figura 5.2 Segunda versão do equipamento, com a instalação do conjunto hidráulico (ENERPAC), transdutor de pressão, leitora digital (SODMEX) e nova base de aço

A figura 5.2 ilustra a configuração do equipamento após as modificações.

Os cilindros hidráulicos solucionaram a limitação do operador, porém, a aplicação da carga realizada pela bomba hidráulica manual não era contínua. Além disso, os trilhos sobre os quais as plataformas móveis se deslocavam apresentavam folgas, dificultando a leitura das deformações.

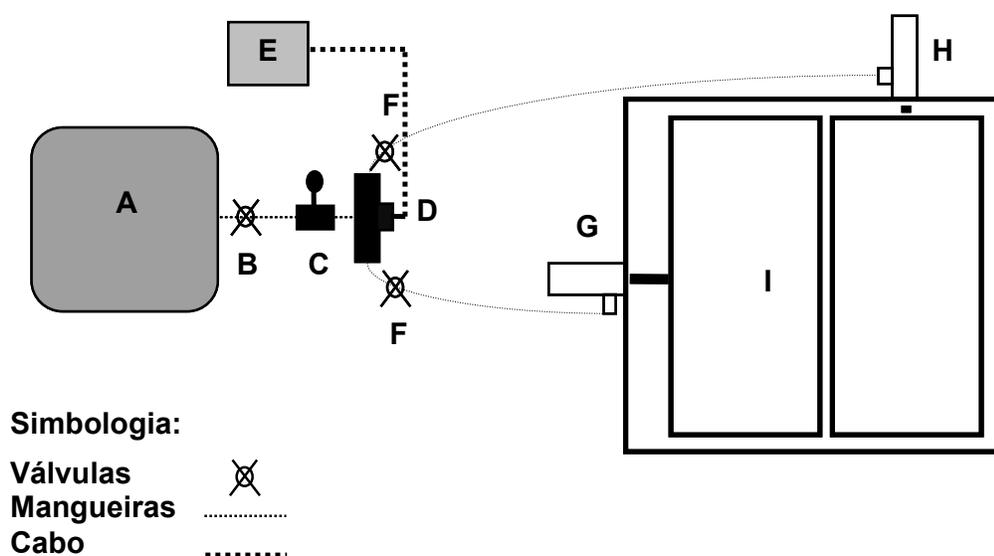
Figura 5.3 Representação esquemática das partes que compõem o equipamento atual

A representação esquemática da figura 5.3 ilustra as partes que compõem a versão atual do equipamento usado para a realização dos ensaios de avaliação da capacidade de deformação dos sistemas de recuperação de fissuras. As letras utilizadas na figura 5.3 representam as partes descritas na tabela 5.1.

Todas as partes, ilustradas na figura 5.3, que compõem o equipamento são comercializadas no mercado e possuem fabricação industrial, exceto o dispositivo de tração e cisalhamento (I). As figuras 5.4, 5.5, 5.6, 5.7 e 5.8 ilustram esse dispositivo detalhadamente. Ele foi desenvolvido segundo as orientações do autor deste trabalho e construído no laboratório de Máquinas Operatrizes do Departamento de Engenharia Mecânica da Universidade de São Paulo. As peças que compõem o dispositivo estão descritas na tabela 5.2.

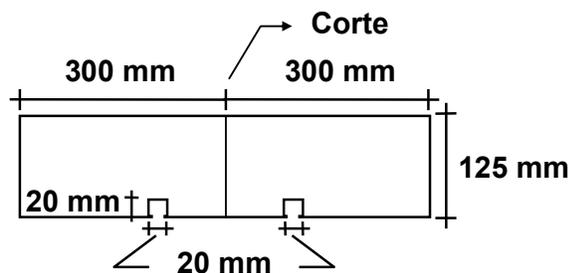
Figura 5.9 Sulcos feitos no bloco de concreto celular autoclavado

1. o bloco de concreto celular foi cortado na metade do seu comprimento. Dois sulcos foram executados na parte inferior do bloco, como ilustra a figura 5.9;
2. as duas partes do bloco foram unidas firmemente, permitindo com isso, a realização da recuperação. O corpo de prova permaneceu na posição horizontal sobre uma superfície plana e limpa;

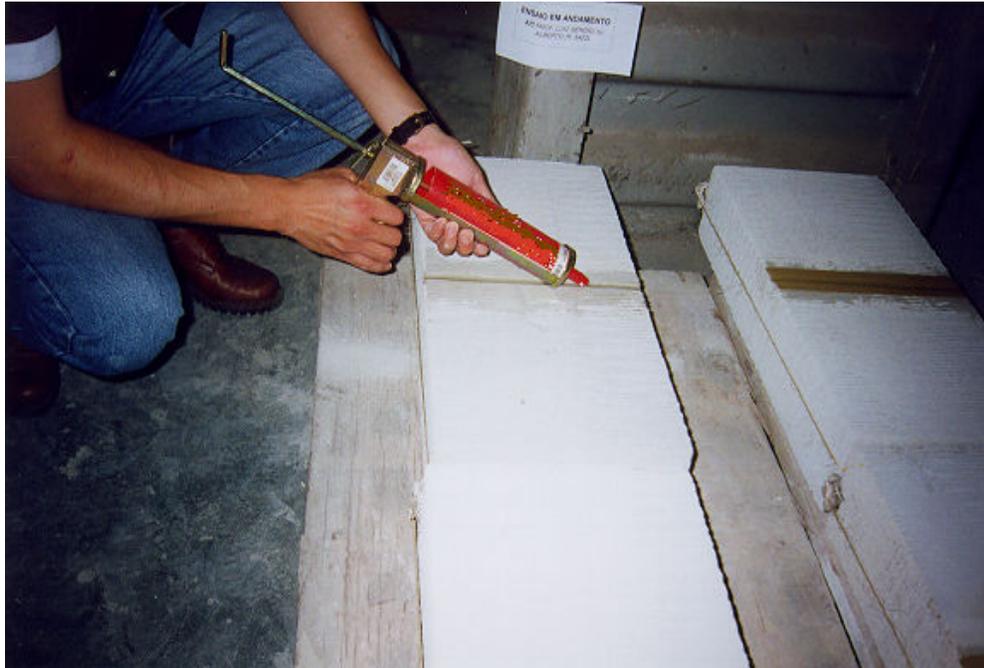
Figura 5.10 Aplicação do vedante acrílico no sulco em forma de “V”, após aplicação do fundo preparador de paredes

- a) abriu-se um sulco em forma de “V”;
- b) aplicou-se uma demão de fundo preparador de paredes no sulco, diluído na proporção de 1:1 com o diluente, com trincha, e aguardou-se 4 horas;
- c) aplicou-se duas demãos de vedante acrílico com o aplicador, como ilustra a figura 5.10:
 - 1ª demão: preencheu-se a fissura até o nível do bloco e aguardou-se 48 horas;
 - 2ª demão: sobrepôs-se o vedante acrílico à primeira demão até o nível do bloco e aguardou-se 24 horas. Isso é feito devido a retração à secagem que ocorre na aplicação da primeira demão.
- d) aplicou-se o impermeabilizante acrílico para lajes e paredes, diluído na proporção de 10% com água, sobre o vedante acrílico, numa faixa de 20 cm, sendo 10 cm de cada lado a partir do eixo da fissura, com trincha, e aguardou-se 1 hora;
- e) posicionou-se a tela de poliéster de 20 cm de largura;

- c) preencheu-se o sulco com mástique acrílico, com o mesmo aplicador da figura 5.10. Logo após, retirou-se o excesso com espátula;
- d) aguardou-se 8 horas e aplicou-se nova camada de mástique, retirando o excesso com uma espátula;

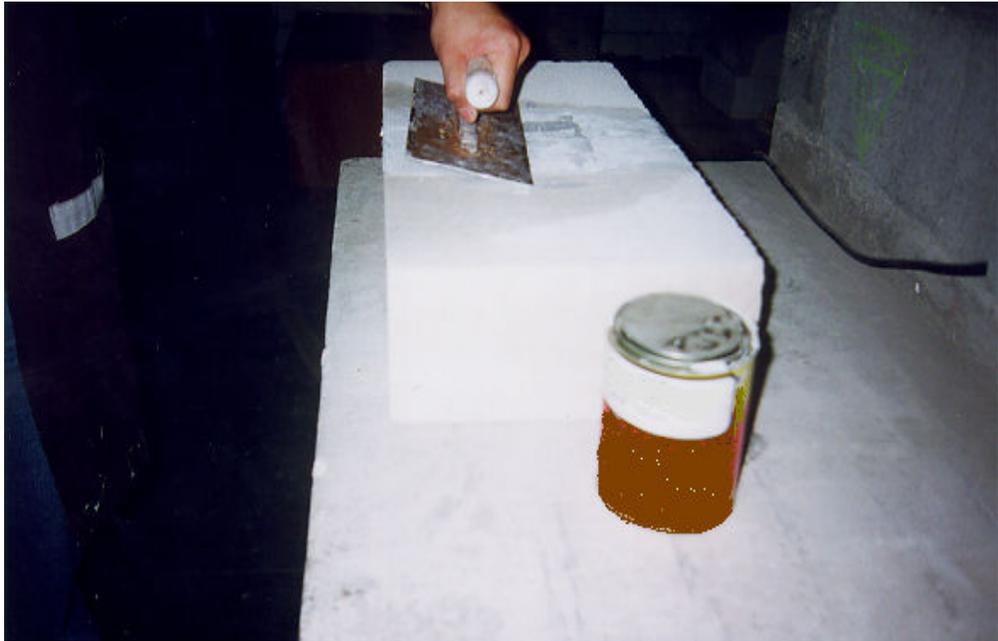
Figura 5.11 Fixação da tela com impermeabilizante acrílico

f) logo após, foi aplicado o impermeabilizante acrílico para lajes e paredes, diluído em proporção de 10% com água sobre a tela de poliéster, com trincha, e aguardou-se 4 horas. A figura 5.11 ilustra essa situação;

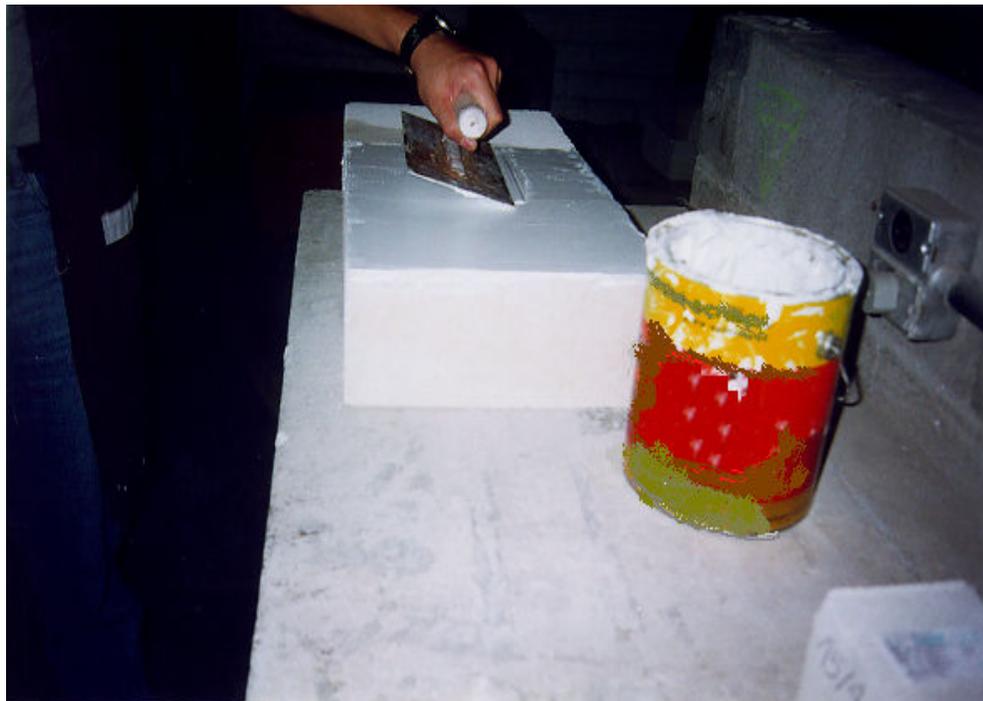
Figura 5.12 Aplicação da massa acrílica

- aplicou-se massa acrílica com desempenadeira, em duas demãos, sem diluição, iniciando pelas bordas da tela de poliéster, como ilustra a figura 5.12. Intervalo entre demãos: 4 horas;
- lixou-se a massa acrílica com lixa grana 100 para abertura dos poros;

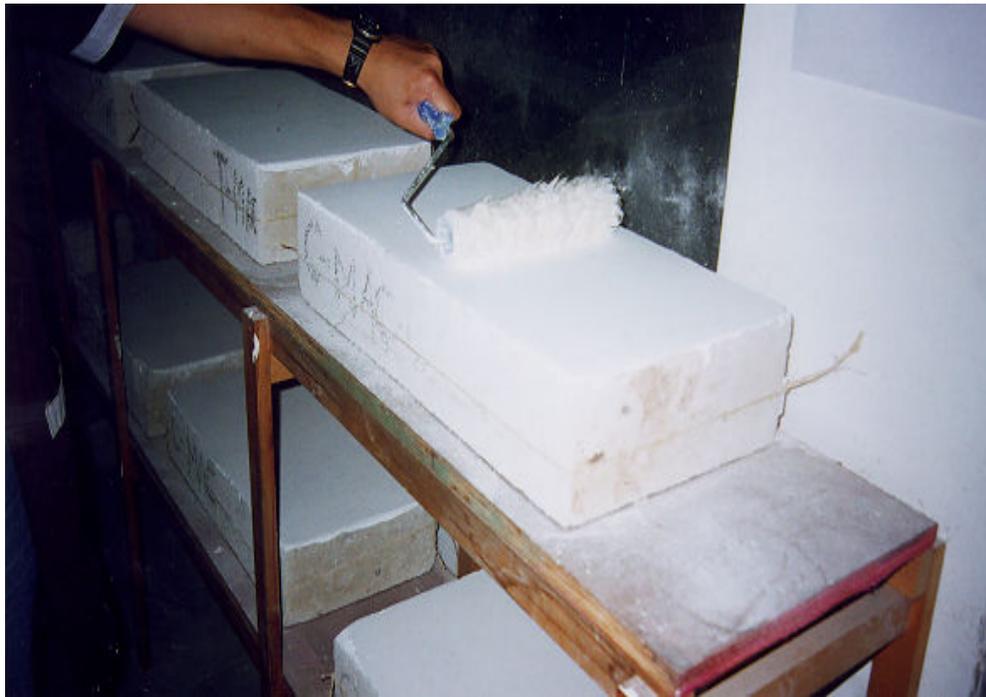
Figura 5.13 Pintura com rolo de lã

- foram aplicadas duas demãos de tinta látex acrílica, com rolo de lã, com intervalo entre demãos de quatro horas, sendo a primeira diluída em 20% de água e a segunda 10%. A figura 5.13 ilustra essa situação.

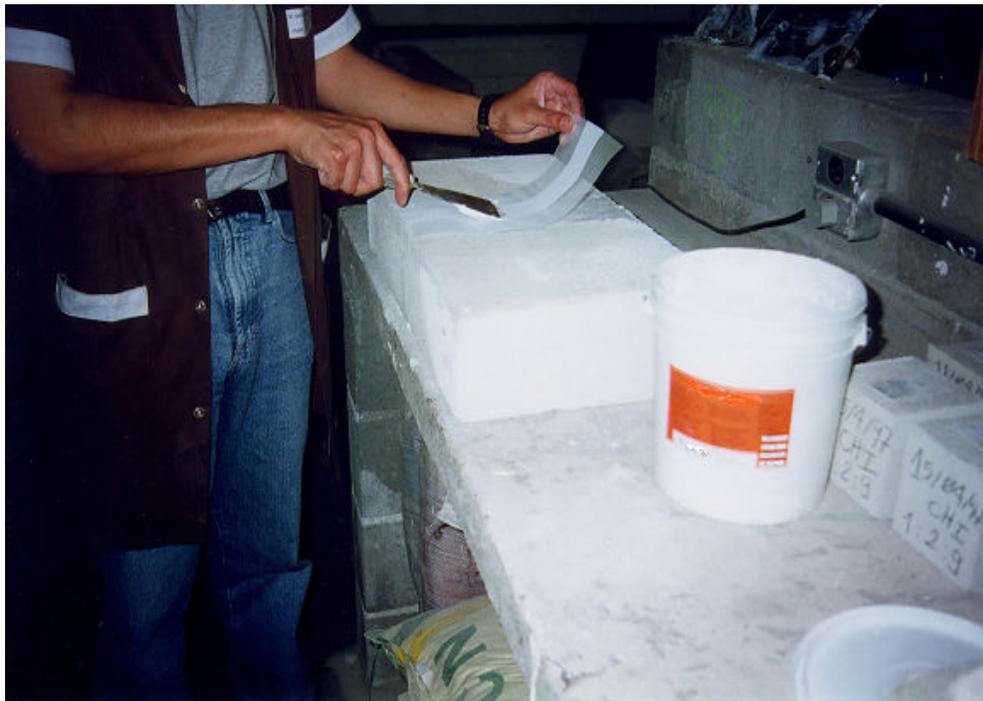
Figura 5.14 Fixação da tela com a massa do fabricante

- c) para fixação preliminar da tela, aplicou-se uma fina camada da massa do fabricante, como ilustra a figura 5.14. Aguardou-se a secagem por 12 horas;
- d) foram aplicadas mais duas demãos dessa massa, com cerca de 1 mm cada, aguardando-se a secagem entre uma demão e outra. Intervalo entre demãos: 12 horas;

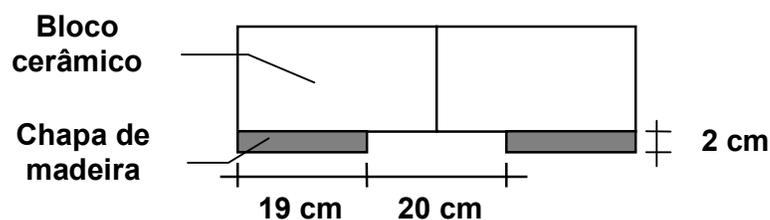
Figura 5.15 Chapas de madeira coladas ao bloco cerâmico

O bloco cerâmico de vedação, utilizado para avaliação comparativa da interferência da base sobre a recuperação, foi grauteado com uma argamassa mista de cimento, areia e cal; com traço em volume 1:0,5:5. Objetivou-se com isso, fortalecer a estrutura do bloco e facilitar a posterior fixação ao dispositivo de tração e cisalhamento. Também foram coladas 2 chapas de madeira sob os blocos para ajudar na movimentação à tração, como ilustra a figura 5.15.

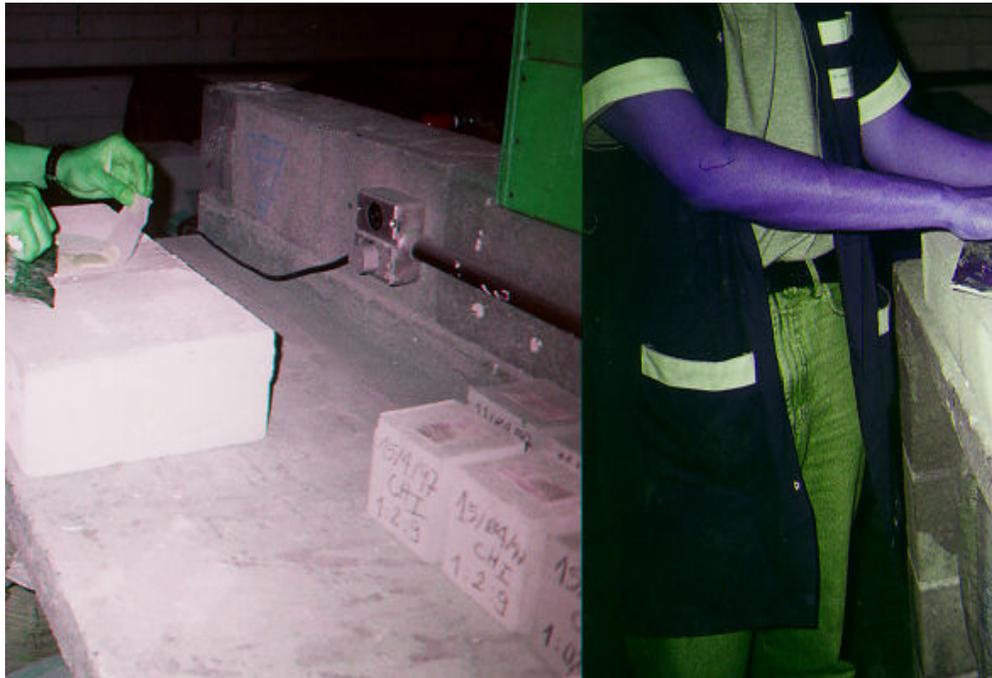
Figura 5.16 Fixação da tela com a massa do fabricante

- a) posicionou-se a tela de poliéster e simultaneamente aplicou-se a massa, materiais fornecidos pelo fabricante, como ilustra a figura 5.16;
- b) após a secagem da 1ª demão aplicaram-se mais 3 demãos. Intervalo entre demãos: 3 horas;

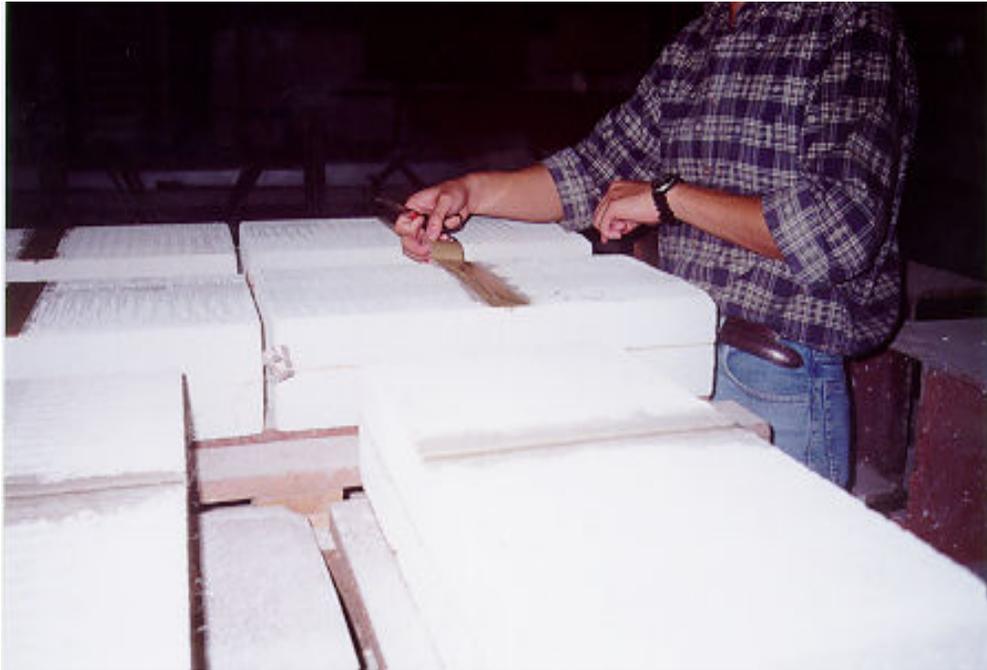
Figura 5.17 Aplicação da fita adesiva de polipropileno

- a) aplicou-se uma fita adesiva de polipropileno de 50 mm de largura sobre toda a extensão da fissura, com o cuidado de não deixar nenhuma bolha de ar sob a fita, como ilustra a figura 5.17;
- b) preparou-se a massa de recuperação composta por água, cola PVA e massa corrida PVA, no seguinte traço em massa: 1:4:5 (água:cola PVA:massa PVA);
- c) passou-se sobre toda a extensão da fissura uma fina camada da massa de recuperação;

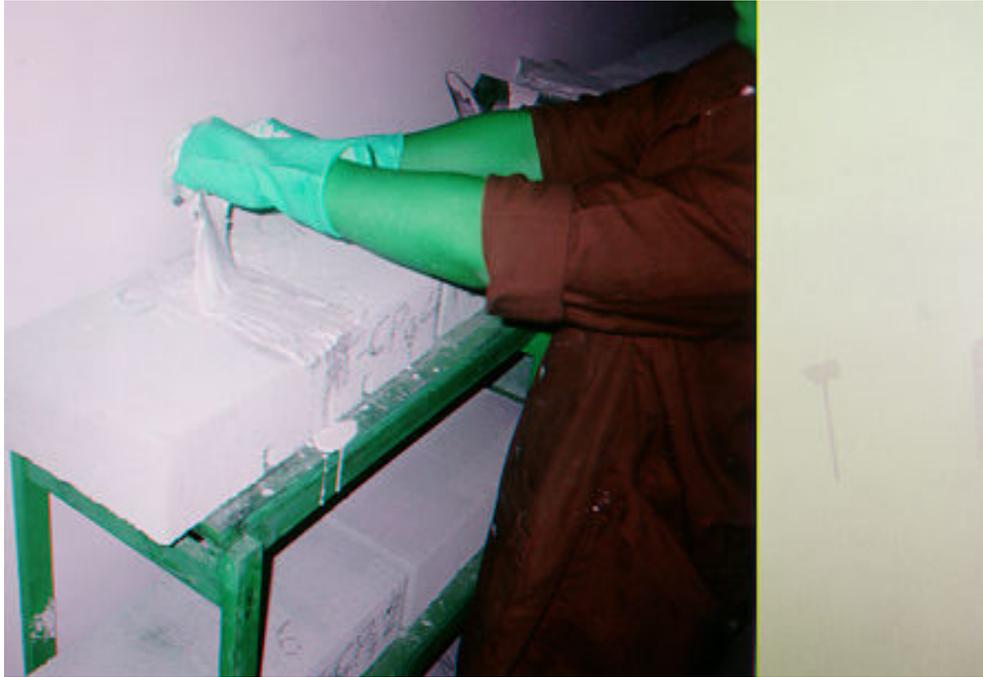
Figura 5.18 Aplicação da primeira faixa de véu de poliéster

d) a primeira faixa de véu de poliéster, cortada previamente com 14 cm de largura, foi mergulhada em um recipiente contendo a massa de recuperação. Antes da aplicação sobre a fissura, retirou-se todo o excesso da massa. A figura 5.18 ilustra a colocação da primeira faixa de véu;

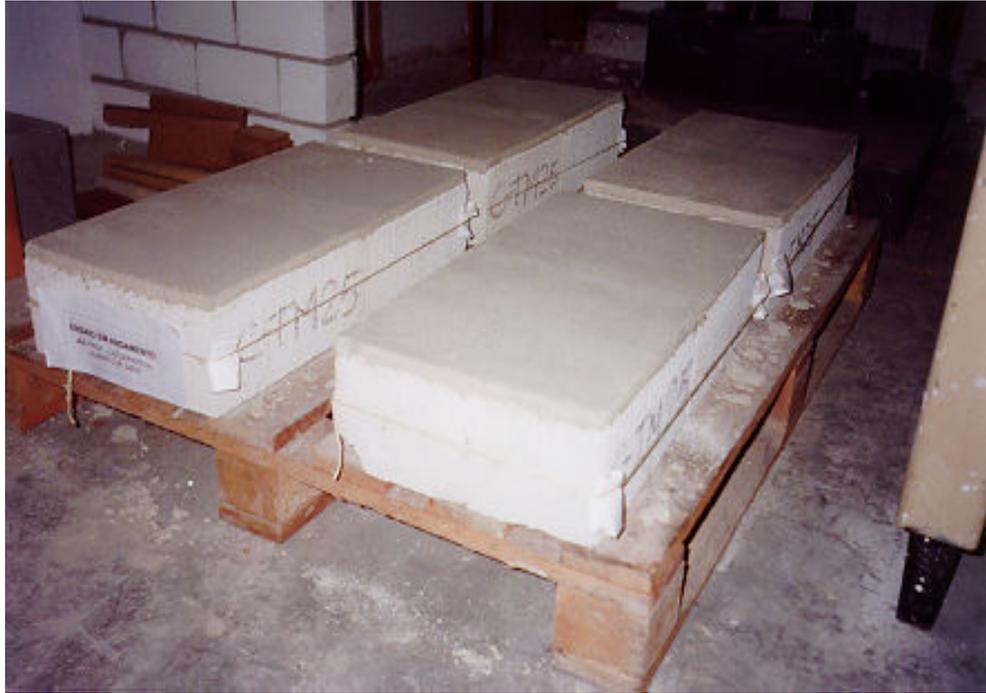
Figura 5.19 Aspecto final do sistema de recuperação “E”

- i) o revestimento foi sarrafeado e desempenado, obtendo uma espessura final de 15 mm. A figura 5.19 ilustra o aspecto final desse sistema.

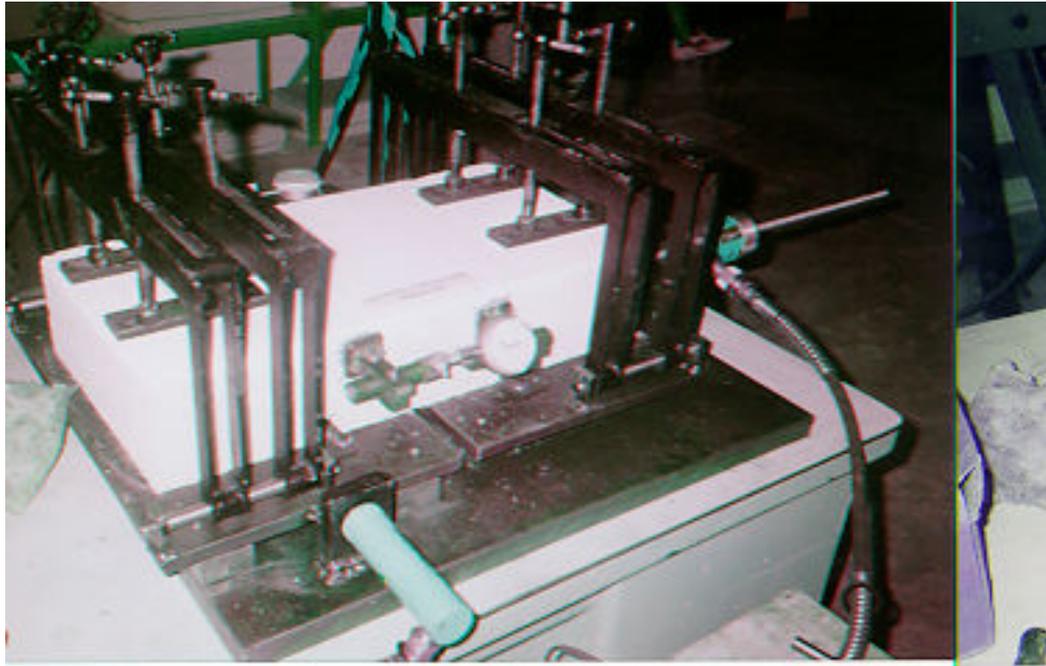
Figura 5.20 Posição dos relógios comparadores no corpo de prova, para avaliação da movimentação à tração

1. no dia anterior à realização do ensaio, foram colados os suportes metálicos nas duas laterais dos corpos de prova, onde são inseridos os relógios comparadores, que servem para a medição do deslocamento da fissura, simulando a sua movimentação. A figura 5.20 ilustra o caso para a avaliação da movimentação à tração, enquanto a figura 5.21 ilustra o caso para a avaliação da movimentação ao cisalhamento;
2. no dia do ensaio, vinte e oito dias após a preparação do corpo de prova, foi realizado o ensaio propriamente dito. Posicionou-se, então, o corpo de prova no dispositivo de tração e cisalhamento;
3. regulou-se o dispositivo de fixação de tração ou o de fixação de cisalhamento, conforme o caso;

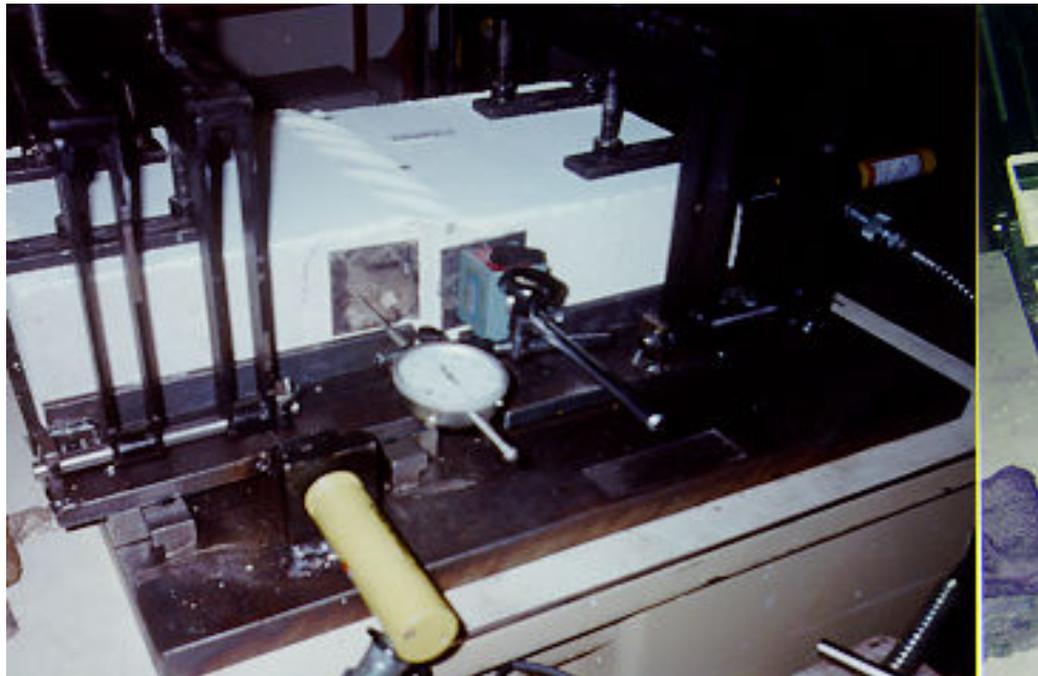
Figura 5.21 Posição do relógio comparador no corpo de prova, para avaliação da movimentação ao cisalhamento

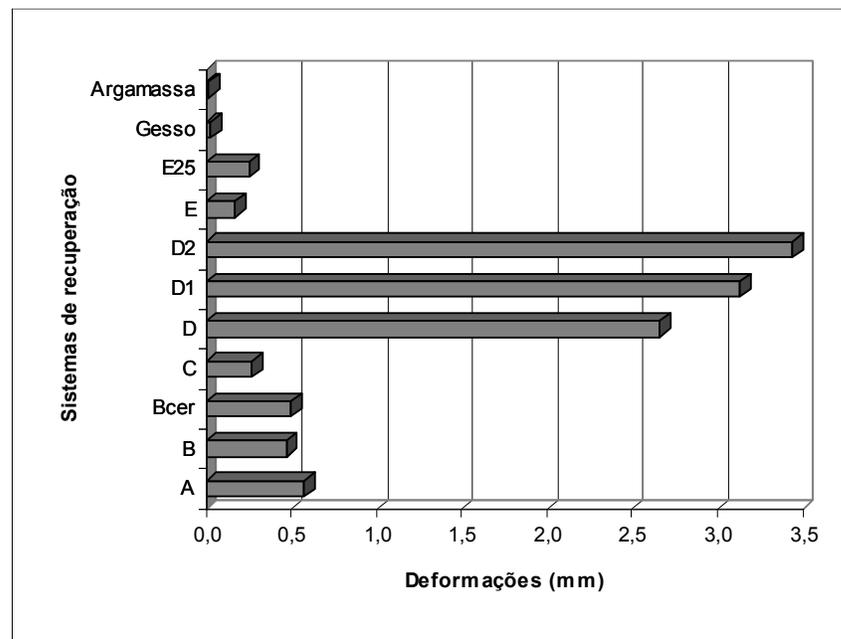
Figura 6.1 Resultados da capacidade de deformação provocada por tensões de tração

Pelo gráfico da figura 6.1 pode-se notar a diferença entre as médias dos sistemas estudados.

Pela figura 6.1 verifica-se que todos os sistemas de recuperação apresentaram uma capacidade de deformação muito maior que os revestimentos de gesso e o de argamassa, utilizados como referência.

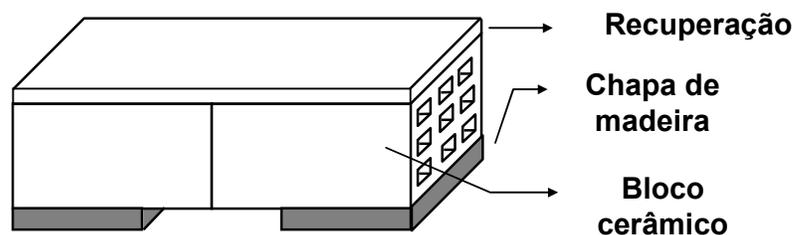
Figura 6.3 Representação esquemática do bloco cerâmico de vedação preparado para a avaliação da movimentação à tração

As figuras 6.2 e 6.3 explicam a representação esquemática utilizada nas tabelas 6.4 e 6.5, as quais ilustram as diferenças observadas com relação às formas de ocorrência das fissuras. Quando não se fizer referência à ruptura do bloco, deve-se considerar que as fissuras estavam confinadas à recuperação.

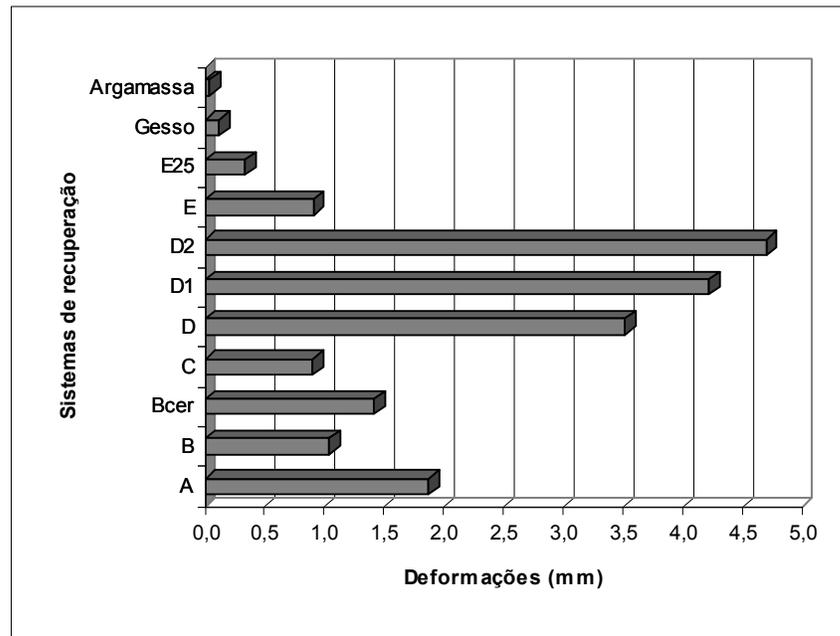
Figura 6.4 Resultados da capacidade de deformação provocada por tensões de cisalhamento

Pelo gráfico da figura 6.4 pode-se notar a diferença entre as médias dos diversos sistemas de recuperação.

Todos os sistemas de recuperação apresentaram uma capacidade de deformação muito maior que os revestimentos de gesso e o de argamassa, utilizados como referência. Dentre todos os sistemas o que apresentou a maior capacidade de deformação foi o “D2”.
